TVEJE MERLØSE KIRKE

HOLBÆK BY

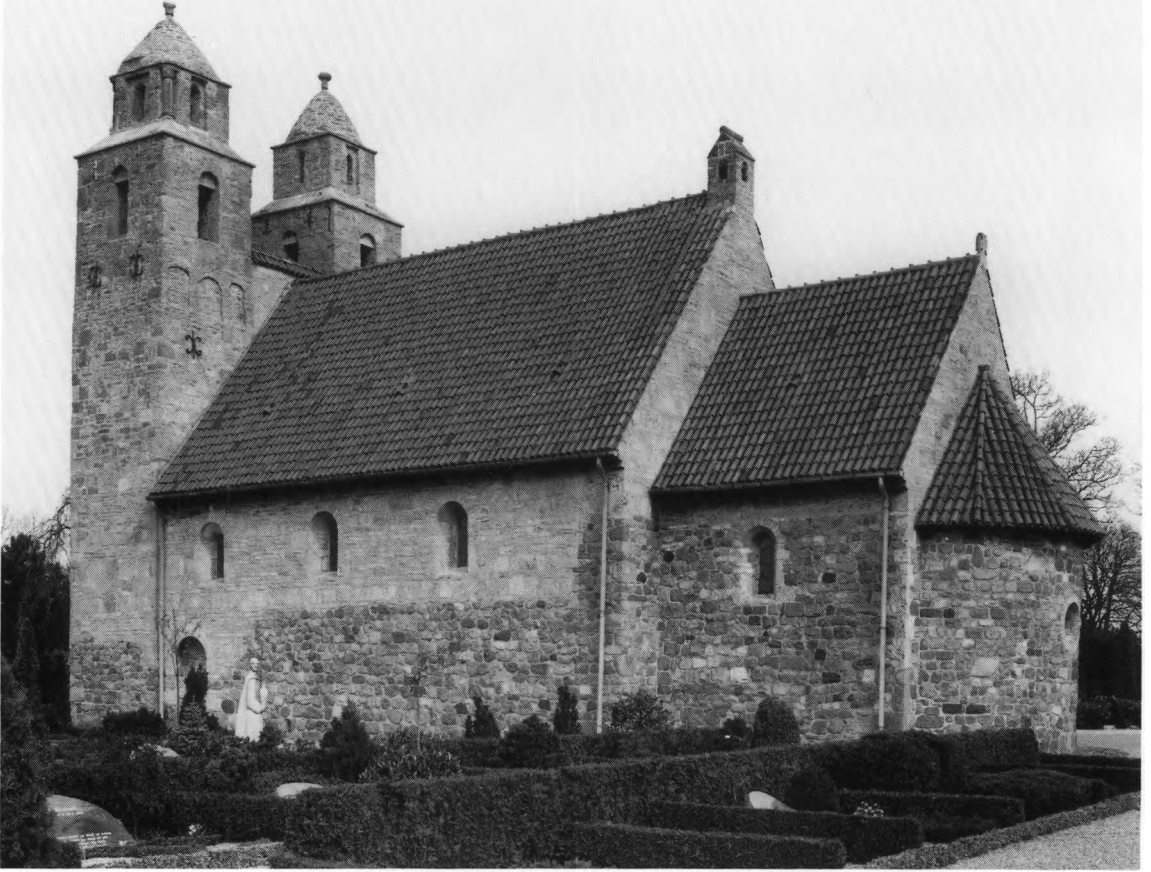
Fig. 1. Ydre set fra sydøst. NE fot. 1994. - *Exterior seen from the south-east.*

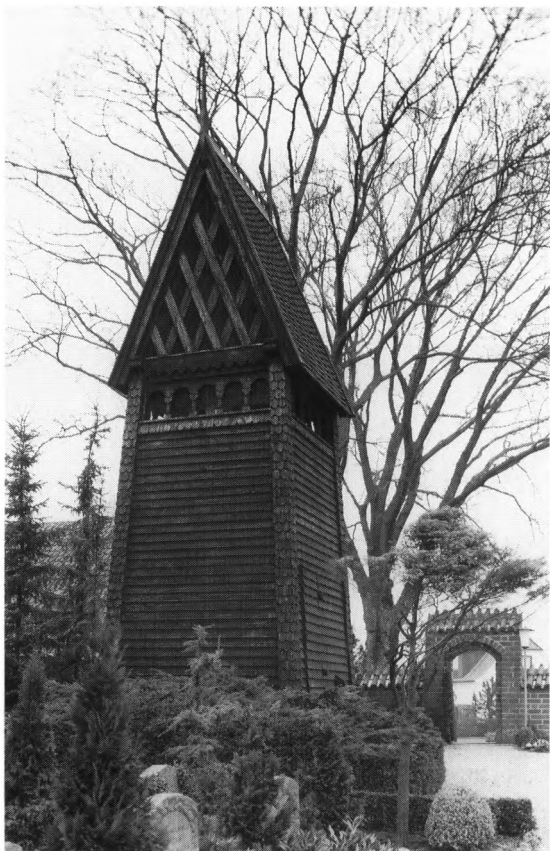
Fig. 2. Klokkehus opført 1895 (s. 2955), set fra syd-øst. NE fot. 1981. - *The belfry erected in 1895, seen from the south-east.*

Et *klokkehus* (arkitekt H. B. Storck) i kirkegårdens nordvesthjørne (fig. 2) afløste 1895 tvillingtårnene som ophængningssted for kirkens klokker. Huset er en traditionelt udformet tømmerkonstruktion, der rejser sig over en aftrappet sokkel af kamp på et kraftigt fundament af beton og er beklædt med klinklagte brædder, på

hjørnestolperne dog spån; motiverne til detaljerne er til dels hentede fra norske stavkirker. Foroven åbner klokkestokværket sig til alle sider med fem små, rundbuede åbninger, og herover afsluttes bygningen af et spånklædt sadeltag.

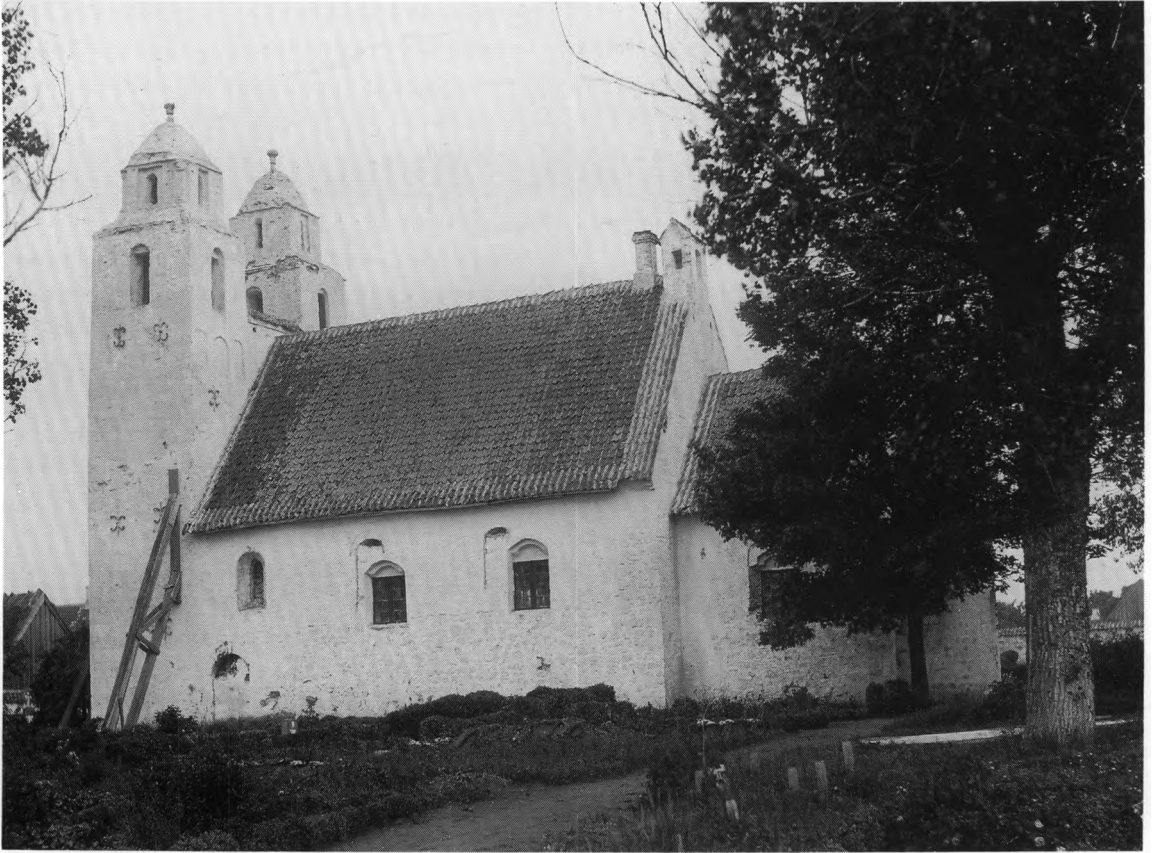
Fig. 3. Kirken set fra sydøst ved restaureringens begyndelse (sml. fig. 1). Otto Conr. Greve fot. 1893. - *The church seen from the south-east at the beginning of the restoration works (cf. fig. 1).*

vanskelige arbejde udførtes med stor dygtighed. Udvendig rejstes tømmerafstivninger i syd og vest (jfr. fig. 3 og 17) og indvendig indføjedes lukkemure under det søndre tårn, således at pillen kunne nedtages, nyfundamenteres og genopføres (i tegl) uden yderligere skader på tvillingtårnet.

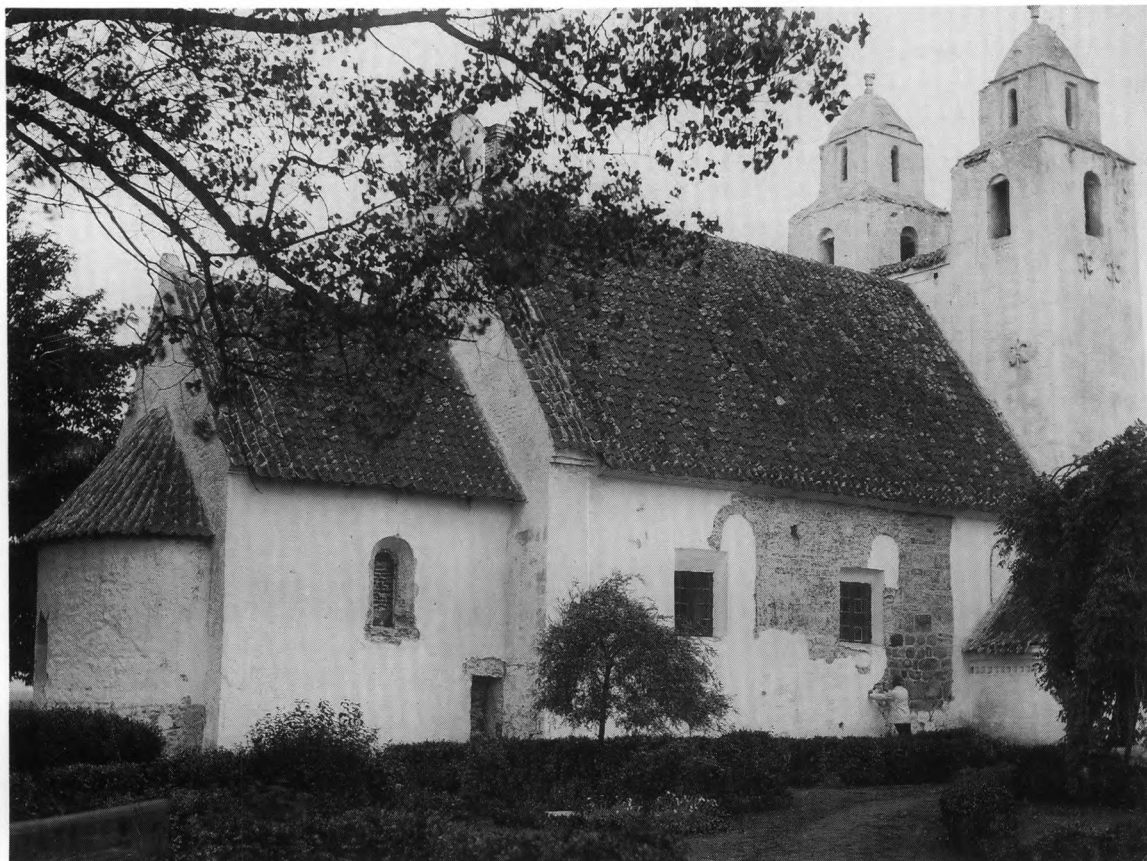
Fig. 5. Kirken set fra nordøst ved restaureringens begyndelse. Otto Conr. Greve fot. 1893. - *The church seen from the north-east at the beginning of the restoration works.*

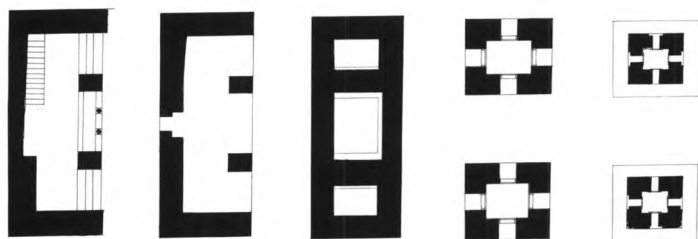
Fig. 6a-b. Planer. 1:300. a. Tårnets 2.-6. stokværk, b. Grundplan. Målt og tegnet af H. B. Storck 1888. - *Plans. a. The tower's 2nd - 6th storeys, b. Ground-plan.*

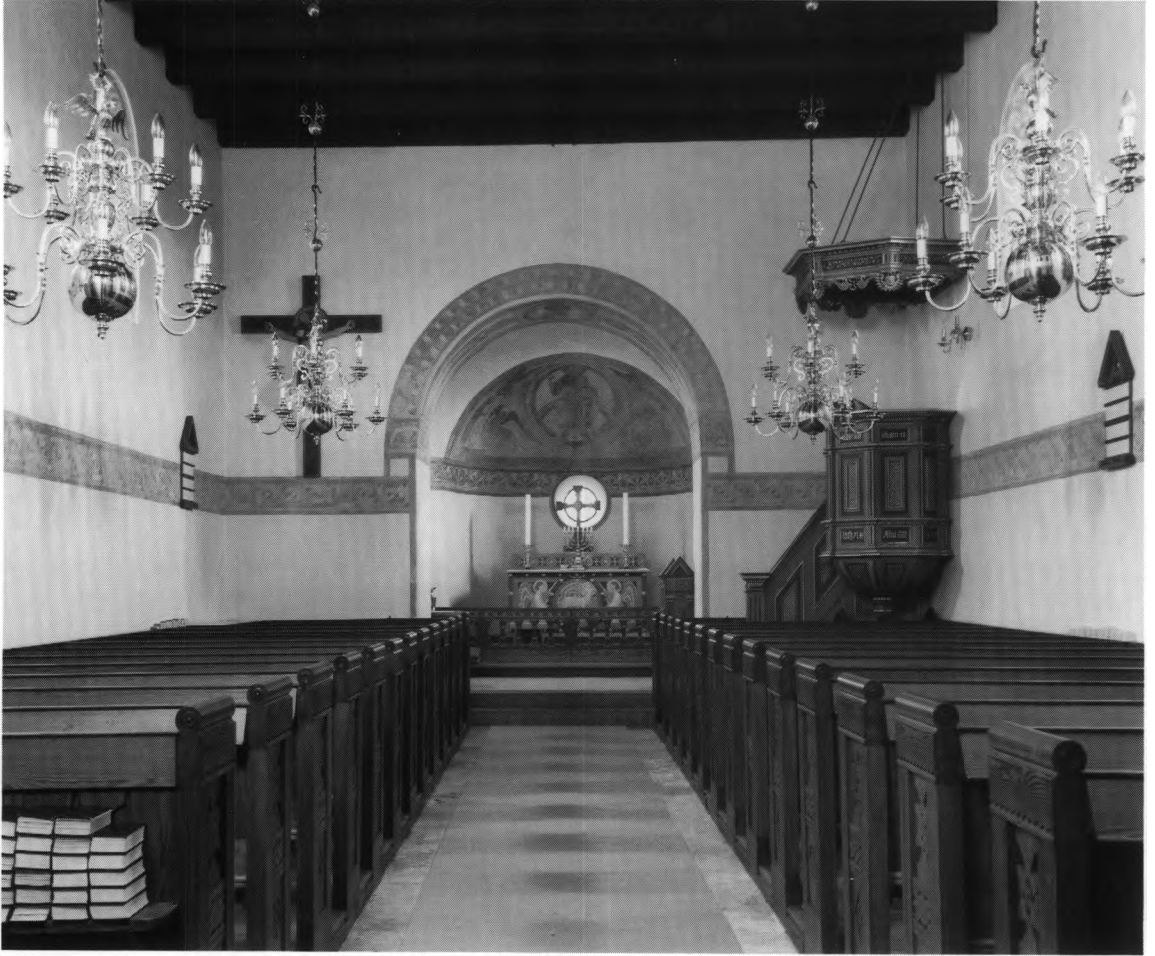
Fig. 7. Indre set mod øst. NE fot. 1981. - *Interior to the east.*

I overensstemmelse med restaureringens ånd af tilbageføring var det alene de romanske malerier, der bibeholdtes og kom til at præge det nu fladloftede kirkerum (jfr. fig. 7 og 15). Apsishvælvets og korbuens fremstillinger blev opmaleret og noget suppleret, mens de velnok noget senere malerier i skibet fik lov at stå som fragmenter med en moderat retouche.⁷⁶ Derimod blev korets og skibets ornamentale borter på væggene og i vinduesnicherne ud fra få rester ført igennem som rekonstruktion i en bestræbelse på at tilvejebringe helhed i udsmykningen. Ved en genrestaurering 1973 er malerierne renset, og i apsis og korbue er opmalingerne dæmpet, således at også disse partier nu fremtræder ret nær den tilstand, hvori de blev fremdraget.

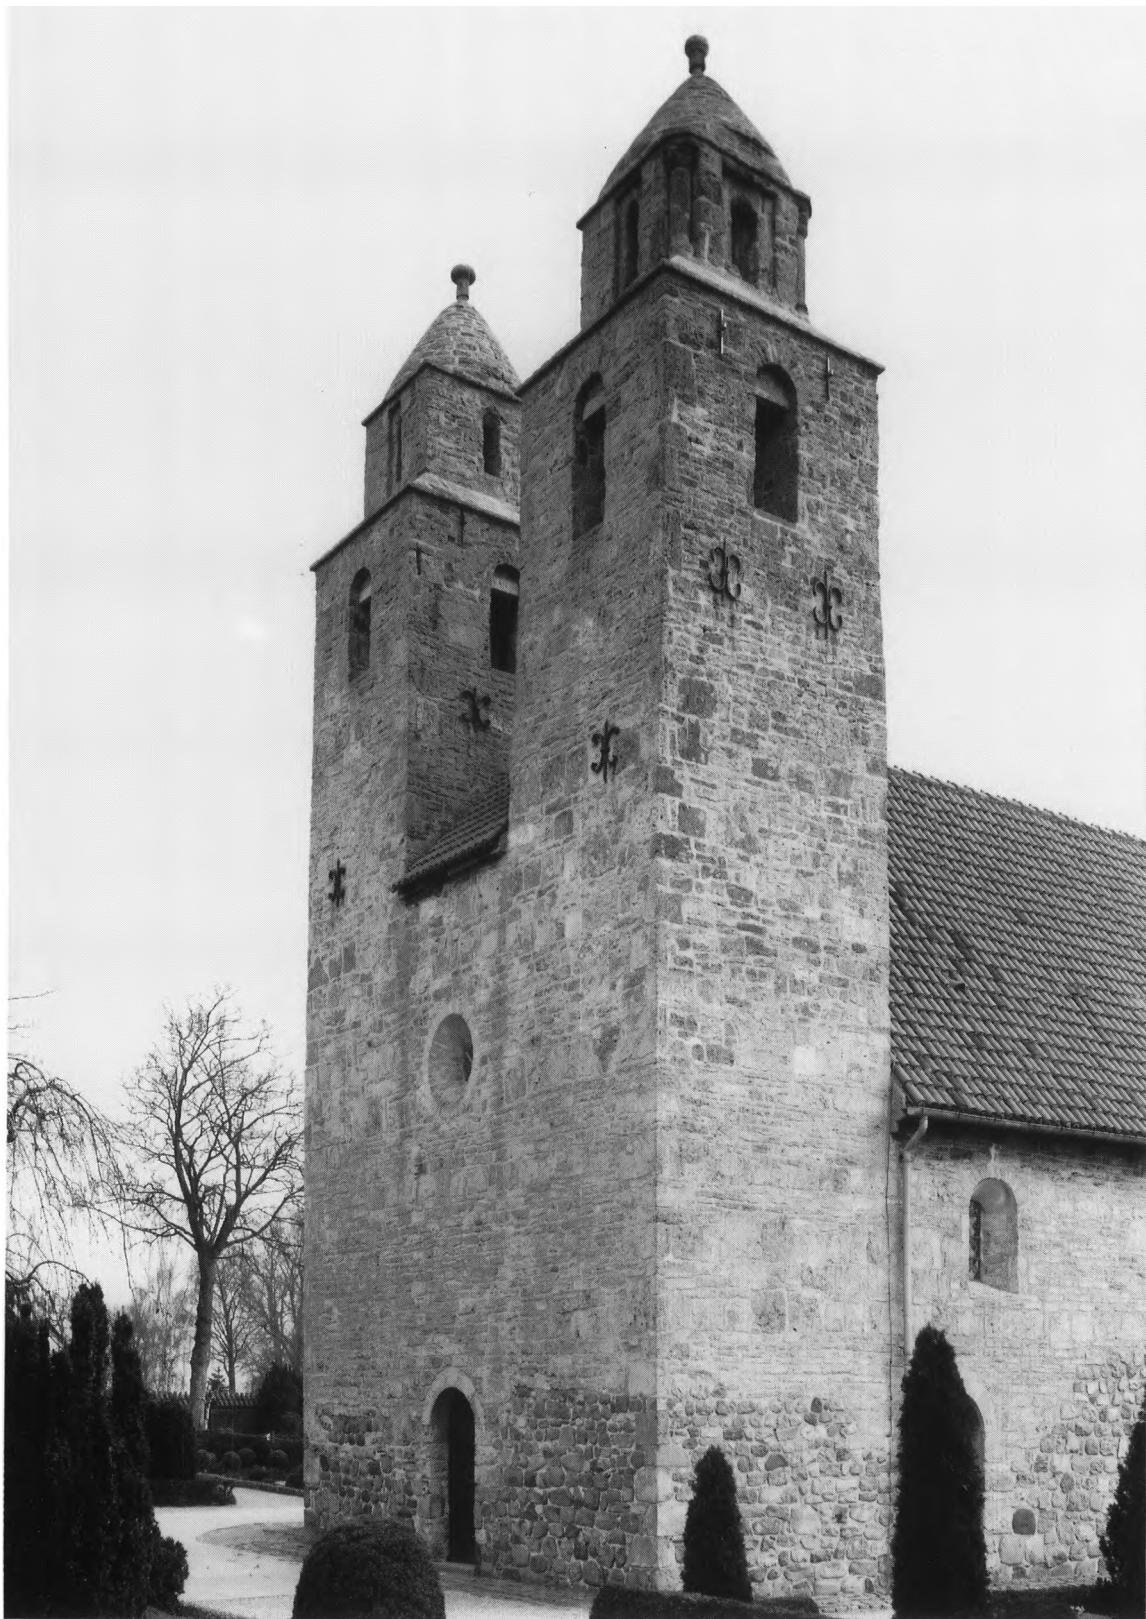
Fig. 12. Tvillingtårnet set fra sydvest (s. 2959). NE fot. 1994. - *The twin tower seen from the south-west.*

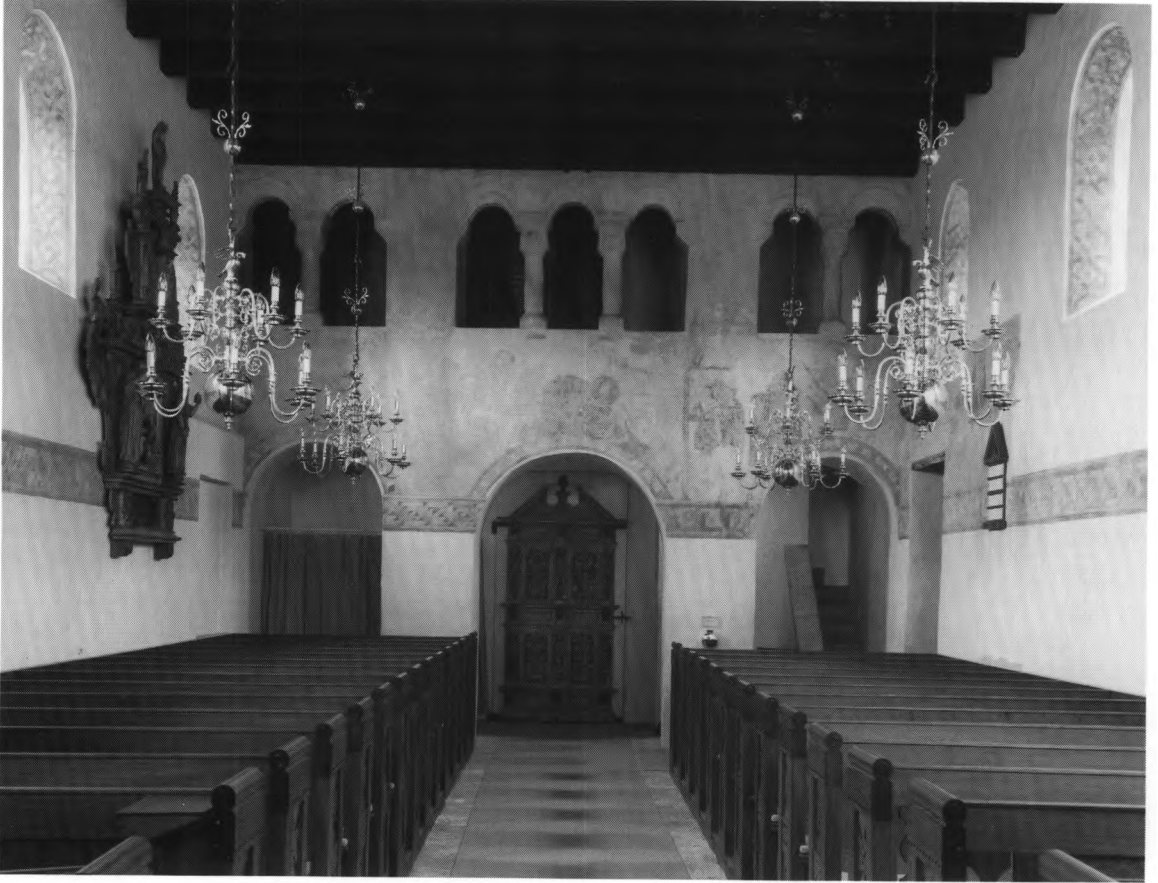
Fig. 15. Indre set mod vest. NE fot. 1981. - *Interior to the west.*

Tårnpartiets indre er i nederste stokværk, tårnrummet, forbundet med det øvrige skib ved tre rundbuede arkader båret af førnævnte to kvadratiske piller (fig. 10b og 15). Søndre pille er i sin fulde højde ommuret 1892. Den midterste åbning er, svarende til afstanden mellem tårntoppene, bredere end de flankerende, og da den af hensyn til det ovenliggende galleri har måttet holdes indenfor samme højde som disse, er dens vederlag anbragt lidt lavere og bueslaget noget fladtrykt. Tårnrummet har tilsyneladende fra opførelsen været overdækket af et fladt bjælkeloft.³⁹ Det nuværende indlagdes 1893-95 som erstatning for et ældre, brøstfældigt loft, der 1835 var under reparation.²⁵

Tårnpartiets 2. stokværk er et *galleri* (fig. 15), som åbner sig mod skibet med tre åbninger, der er underdelt af småsøjler. Delingen er i sin nuværende udformning en rekonstruktion, der til dels er udført uden holdepunkter. De tre åbninger hæver sig (jfr. fig. 10a-b) højt op i tårnanlæggets følgende stokværk (jfr. ndf.) og er i øvrigt disponerede som arkaderne forveden. Den under skibets lofts bjælker værende del af åbningerne er, som nævnt, underdelt ved søjler, der forbindes af små bueslag; den bredere midteråbning har to søjler (fig. 13), mens de smallere i siderne har hver én. Detaljerne i midteråbningen var i vid udstrækning bevaret frem til restaureringen, mens der ikke registreredes spor af sideåbningernes indretning. Søjlerne, der har entasis, en let tilspidsning op- og nedefter, har terningformede baser og kapitæler og er opstillede på lave brystningsmure helt fremme i tårnens østre murflugt. Herudover bæres småbuerne, der tilsyneladende hver består af to monolitter, af kragbånd med skråt affaset underside; kun de yderste buer i midteråbningen er gamle. Buerne og det herover værende meget lave, vandret afdækkede spejl er indføjjet uden forbandt med tårnpillerne.⁴¹

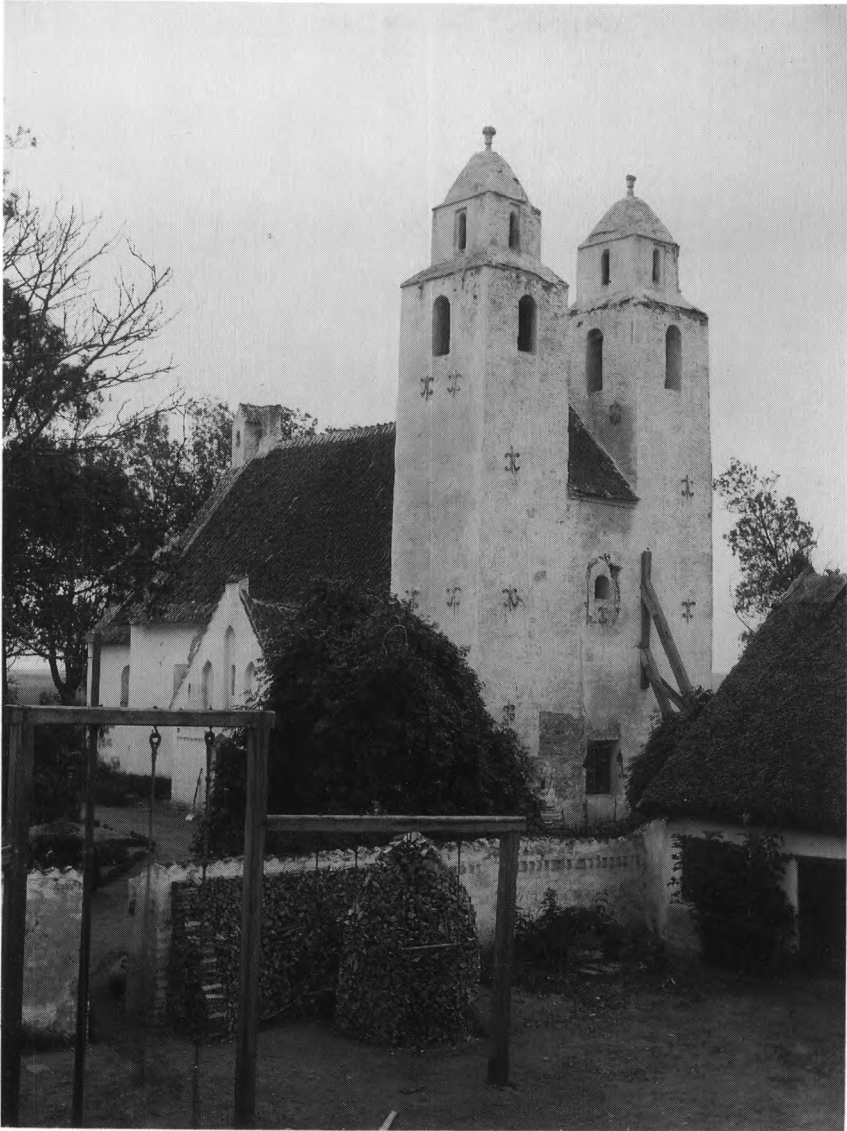
Fig. 17. Kirken set fra nordvest ved restaureringens begyndelse. Otto Conr. Greve fot. 1893. - *The church seen from the north-west at the beginning of the restoration in 1893.*

Frem til restaureringen var i vest (jfr. fig. 17) bevaret en senmiddelalderlig murstrækning af munkesten prydet af et savskifte foroven på ydersiden. Reparationer af murene omtales første gang 1717-18, da tillige en strækning i nord blev fornyet, og 1770 præciseres, at murene er opført af tegl.²¹ Omkring den søndre udvidelse opførtes ved anlæggelsen en mur af små mursten og med udvendige, halvanden sten brede liséner; den er senere fornyet (jfr. ovenfor).

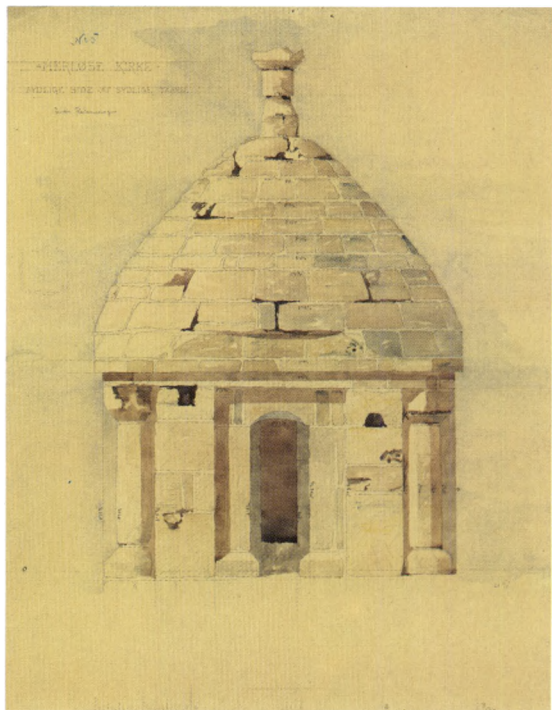
Fig. 18a-b. Detaljer af søndre tårntop (s. 2962). 1:50. a. Opstalt af sydside. b. Tværsnit set mod vest. Farvelagte opmålinger ved Harald Harpoth 1893. - *Details of the top of the south tower. a. Elevation of the south side. b. Cross-section to the west.*

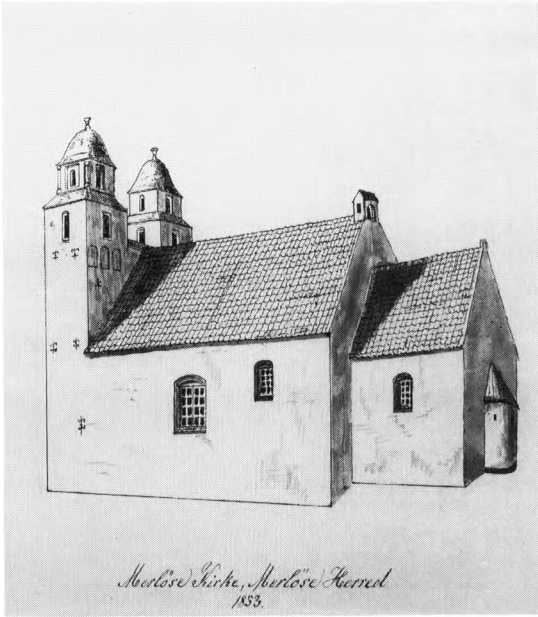
Fig. 20. Ydre set fra sydøst. Tegning ved Burman Becker 1853. Det kongelige Bibliotek. - Exterior seen from the south-east. Drawing by Burman Becker 1853.

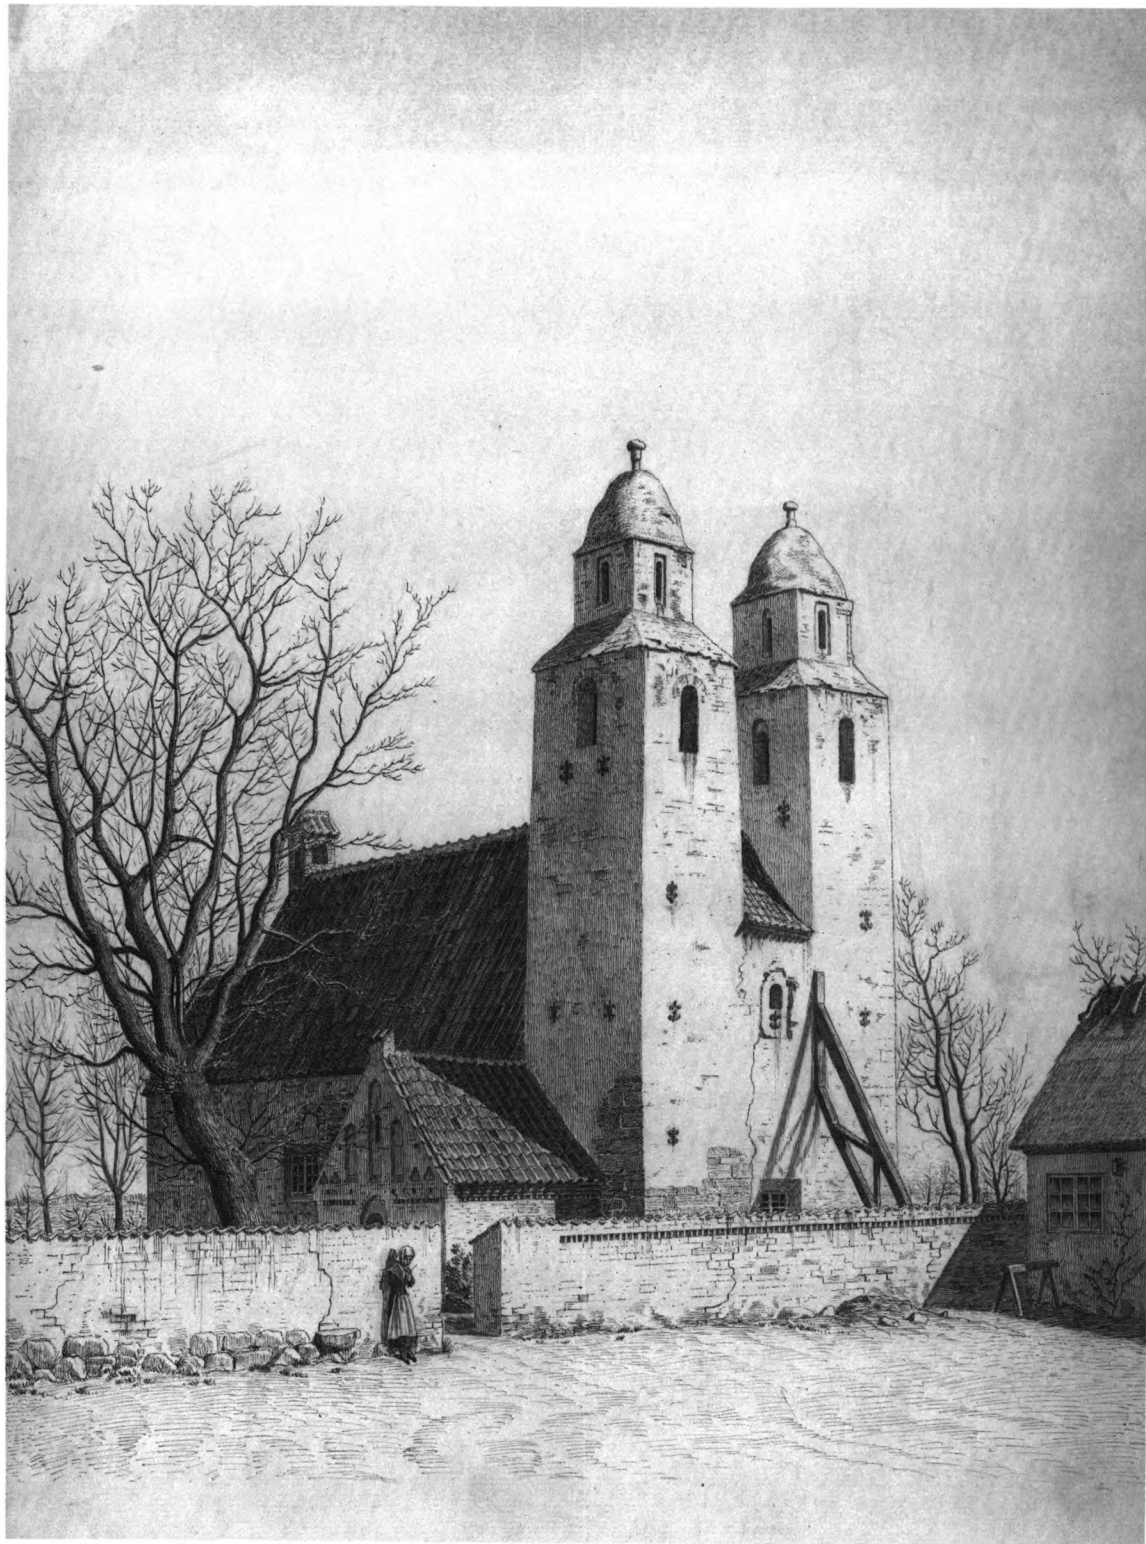
Fig. 22. Kirken set fra nordvest. Tegning ved Jacob Kornerup 1893. - *The church seen from the north-west. Drawing by Jacob Kornerup 1893.*

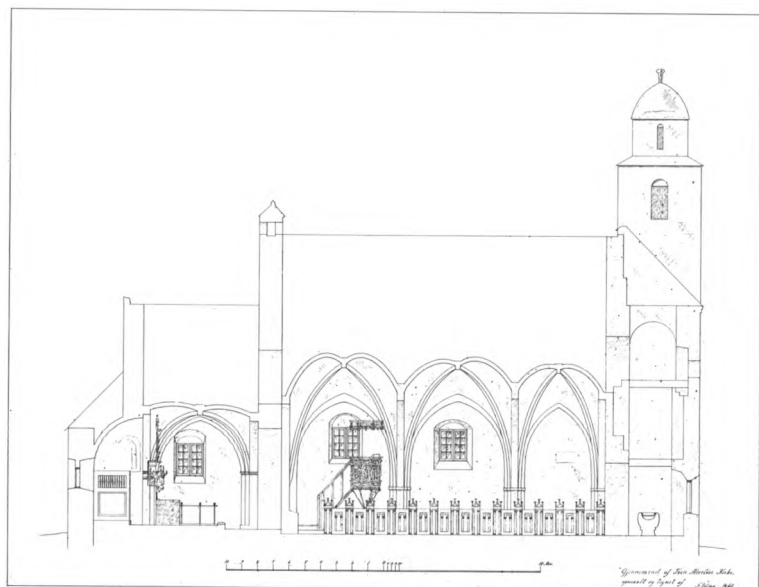
Fig. 26. Længdesnit. 1:300. Set mod syd. Målt og tegnet af F. Uldall 1860. - *Longitudinal section. Seen to the south.*

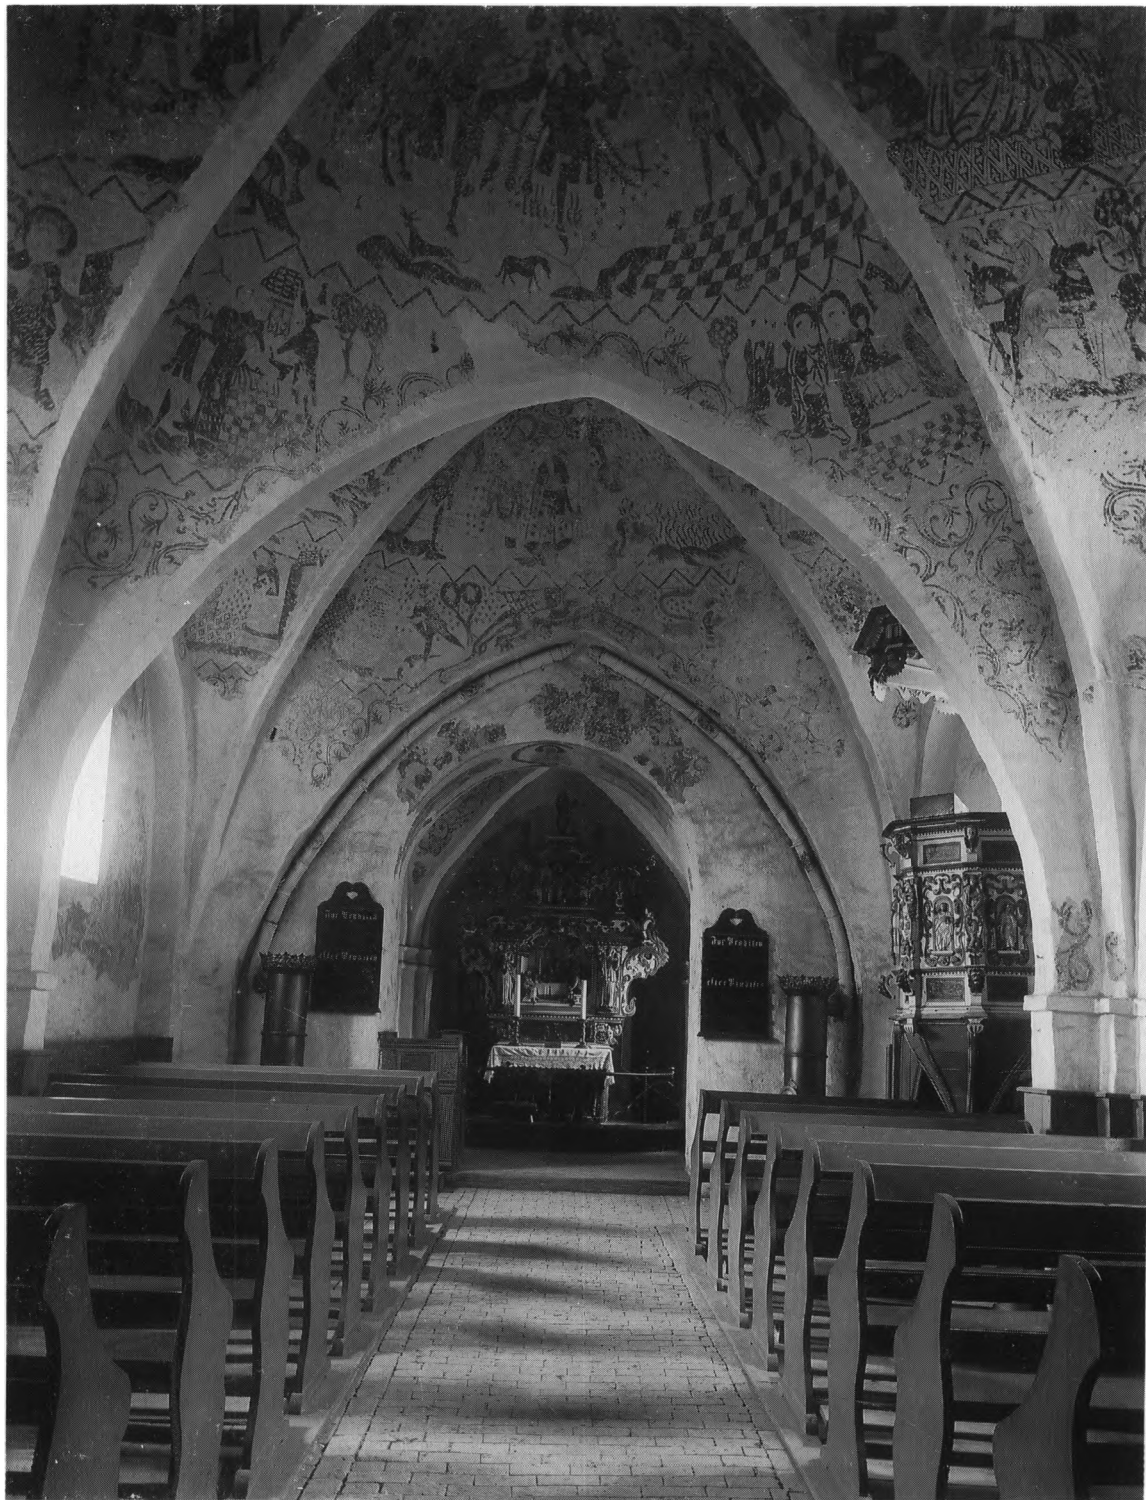
Fig. 27. Indre set mod øst. †Hvælv (s. 2969), †kalkmalerier (s. 2982), †kakkellovne (s. 2974) og †salmenummertavler (s. 3003). Otto Conr. Greve fot. 1893. - Interior to the east.

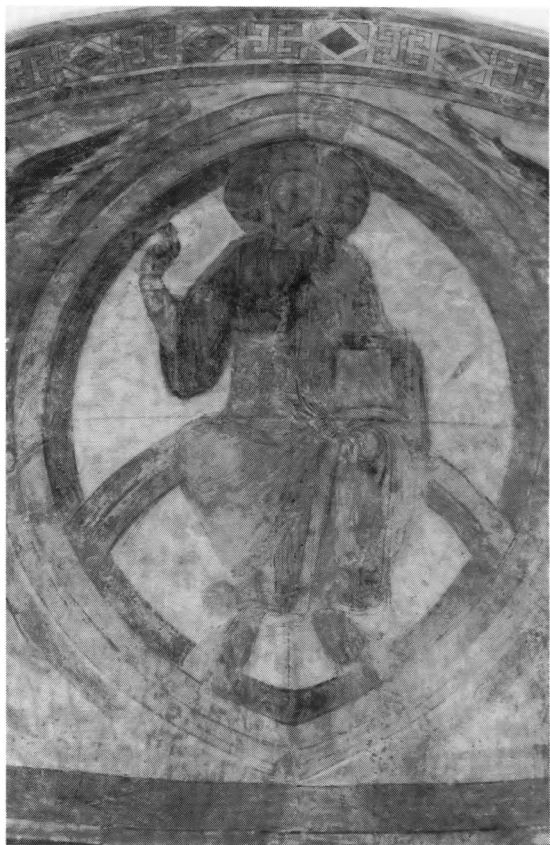
Fig. 29. Majestas Domini, romansk kalkmaleri i apsis (sml. fig. 44), o. 1150-75, med spor efter malerens konstruktionssystem (s. 2977). NE fot. 1994. - *Christ in Majesty, Romanesque mural in the apse (cf. fig. 44), c. 1150-75, with traces of the painter's system of construction.*

1) O.1150-75, øjensynligt kun omfattende kirkerummets østlige del, de bevarede partier stærkt afslidte og udviskede. I *apsidens* halvkuppelhvælv ses en Majestas-fremstilling (fig. 29). Kristus, i mandorla, troner på regnbuen omgivet af de fire apokalyptiske væsner og to stående forbedere i skikkelse af Maria (i nord) og Johannes (Døberen?). Den sidste, i tynd streg, er en rekonstruktion uden direkte belæg i det fundne.⁷⁸ For det øvrige viser jævnførelse med fotografier før restaureringen og med Kornerups akvarel fra 1892 (fig. 31 og 34) en ret god overensstemmelse. Den forholdsvis spinkle Kristusfigur hæ-

ver højre hånd velsignende ud fra kroppen, mens den venstre holder Livets bog imod knæet. Usikkerhed er især knyttet til figurens hoved og midtparti, idet en revnedannelse midt igennem hvælvet her har nødvendiggjort en del nymaling. Således er gloriens kors vistnok uden hold i det fundne, regnbuen under fødderne derimod nok, selv om den ikke optræder på akvarellen.⁷⁹ De omgivende evangelistvæsner er som vanligt foroven Mattæusengelen (i nord) og Johannesønen, begge med bog, forneden Markusløven (i nord) og Lukasoksen med rester af skriftbånd. Maria står på byzantisk vis med hovedklæde og parallelt fremrakte hænder. Hun og den øvrige nordre del er bedre bevaret end evangelistvæsnerne i syd. Disse står hovedsagelig som en spinkel konturtegnning, der erkendes tilsvarende på fotografierne fra før restaureringen. For Lukasoksens vedkommende aftegner bagkrop og bagben en lidt afvigende dobbeltkontur, der må skyldes, at maleren har ændret sine planer undervejs (fig. 30).⁸⁰ Hans konstruktionssystem giver sig i øvrigt til kende i to spinkle linjer (fig. 29), som midtdeler mandorlaen vandret og lodret.

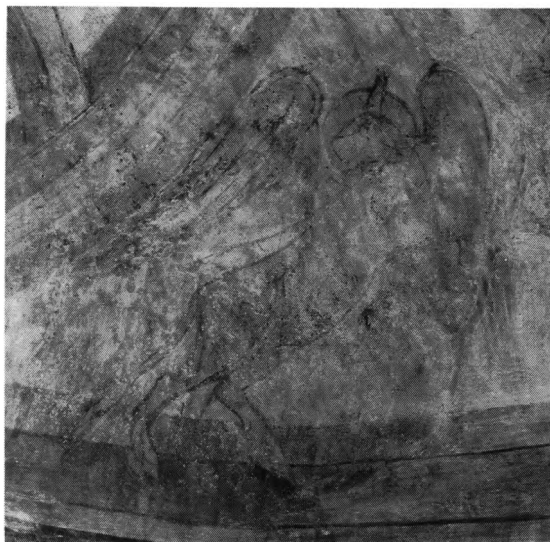
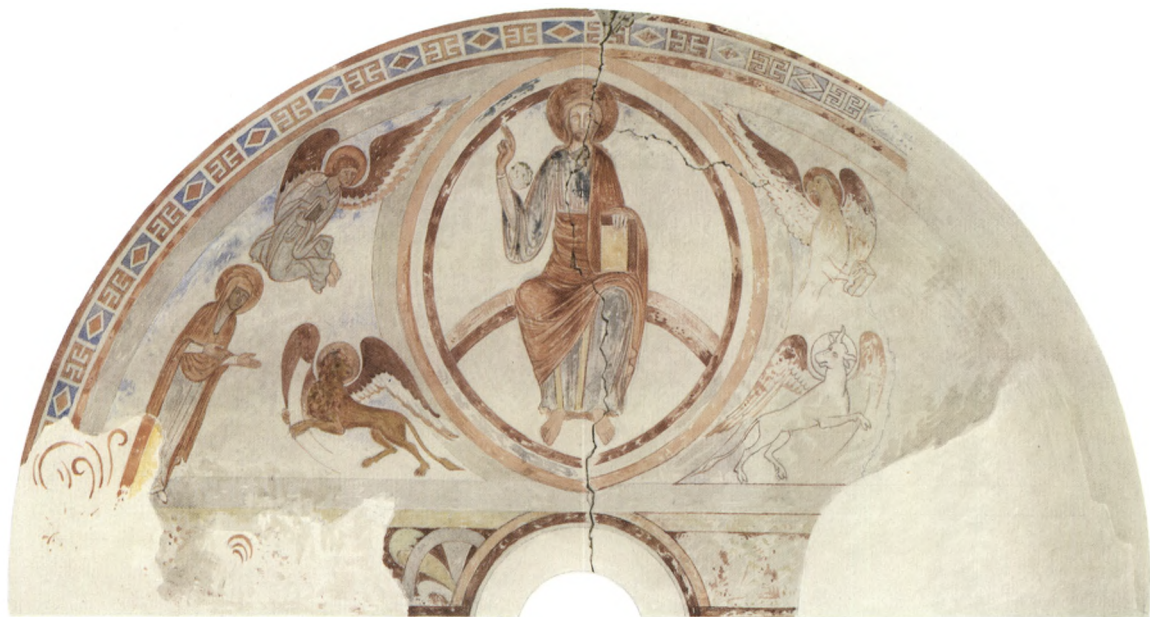
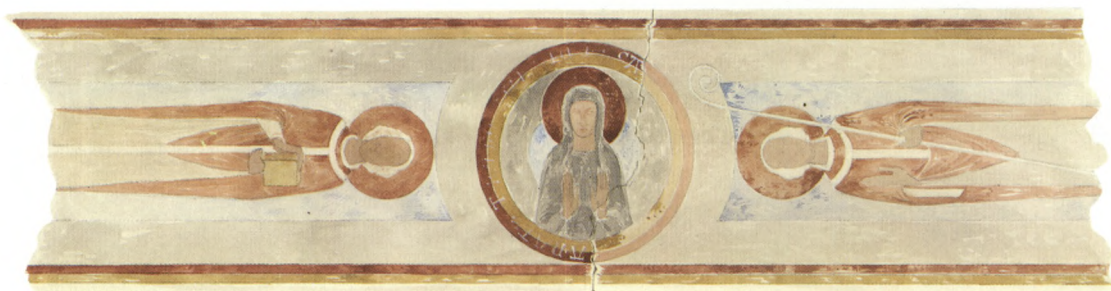
Fig. 31-32. Kalkmalerier tilhørende kirkens første romanske udsmykning, o. 1150-75 (s. 2977). 31. Majestas Domini, i apsishvælvet. 32. Maria og ærkebisppehelgener, i korbuen. Før restaureringen. Akvareller ved Jacob Kornerup 1892. - *Mural paintings from the first Romanesque decoration, c. 1150-75. 31. Christ in Majesty on the apse vault. 32. The Virgin Mary and archiepiscopal saints on the soffit of the chancel arch. Prior to restoration. Watercolour by Jacob Kornerup 1892.*

I *korbuens* ses øverst en medaljon med brystbillede af en kvinde, utvivlsomt Maria, der løfter håndfladerne bedende op foran brystet (fig. 32-33).⁸¹ Hun har glorie, og hovedklædet indfatter et ovalt, delvis bevaret ansigt. På medaljonen er rester af majuskler, hvoraf følgende synes læsbart: »...sa...anat...t.«. Maria flankeres af to frontalt stående ærkebispelgener, barhovede med glorie og pallium, den nordre bæ-

rende en bispestav, den søndre holdende en bog foran brystets venstre side.⁸² Fodpartierne var ved afdækningen øjensynligt ødelagt (jfr. fig. 32) og rekonstrueredes 1893 af Kornerup,⁸³ hvis nymaling er neddæmpet 1973. Udsmykningen har formentlig også omfattet triumfvæggen imod skibet, hvor der nu er malet et dobbelt savsnitbånd, vistnok med baggrund i det fundne.⁸⁴

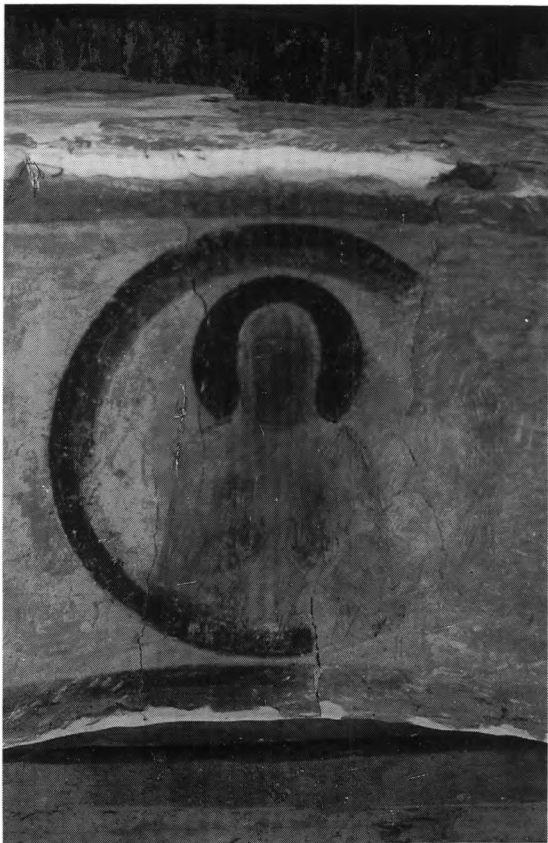
Fig. 33. Maria, udsnit af romansk maleri i korbuen, o. 1150-75 (s. 2977). Før restaureringen. Otto Conr. Greve fot. 1893. - *The Virgin Mary, detail of the Romanesque mural on the soffit of the chancel arch, c. 1150-75. Photographed before restoration.*

pudsningers binding har udsat dem for en tæt pikhugning. Farverne er lagt på et fint glittet pudslag, uden tvivl i den vanlige blanding af fresko- og seccoteknik. Bevaret er i det væsentlige formalingen, kun enkelte dele som Maria-medaljonen (fig. 33) har øjensynligt beholdt lidt af den finere, seccomalede detaljering. Baggrunden har været blå,⁸⁵ de brede randstriber tilsyneladende grå, mens de dobbelte rammeborters gulbrunt og rødbrunt, i korbuemedaljonen som baggrund for hvide majuskler. Palmetborten har rødbrun bund, og den geometriske apsisbort er malet med rødbrunt, hvidt og blå. I apsis bærer både Kristus og Maria rødbrun kappe over en nu gråsort kjortel, der formentlig har været mørkerød. Korbuens Maria har hvid klædning. Sporene efter malernes målafsætning og konstruktionssystem er udslag af en teknik, som har kunnet iagttages i en række beslægtede udsmykninger.⁸⁶

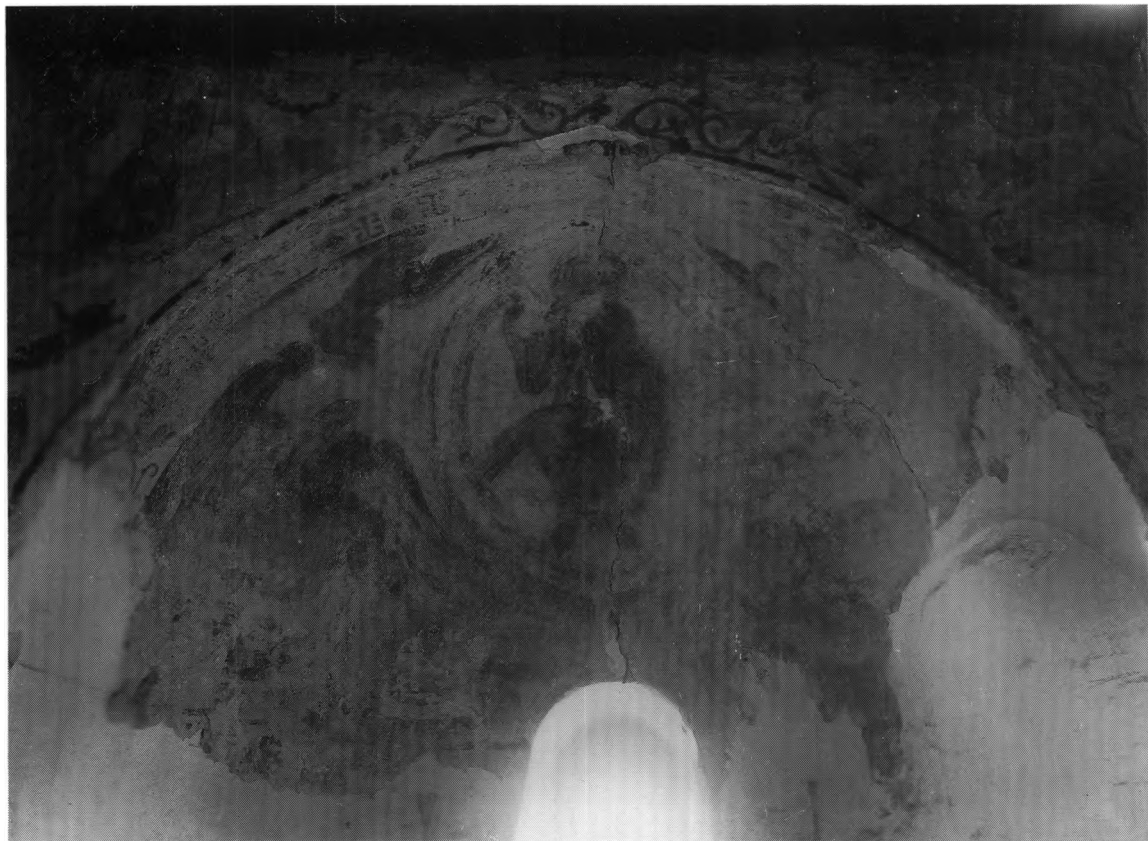
Fig. 34. Apsishvælv med romansk kalkmaleri, Majestas Domini, o. 1150-75 (s. 2977). På korets østvæg rester af †kalkmaleri fra o. 1325-50, tilbedende engle mm. (s. 2981, jfr. fig. 37). Før restaureringen. Otto Conr. Greve fot. 1893. - *Apse vault with a Romanesque mural of Christ in Majesty, c. 1150-75. On the east wall of the chancel are traces of a †mural decoration from c. 1325-50 with worshipping angels, etc. Photographed in 1893 before restoration.*

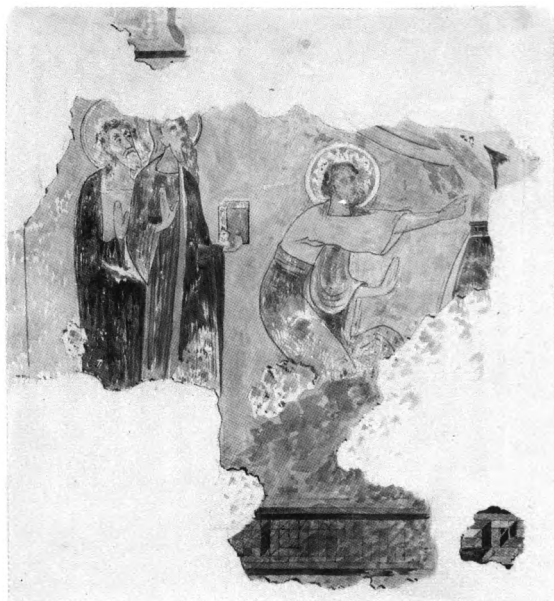
Fig. 35. Den vantro Thomas, romansk kalkmaleri vestligt på skibets nordmur, o. 1175-1200 (s. 2980). Før restaureringen. Akvarel ved Jacob Kornerup 1894. - *Doubting Thomas, Romanesque mural on the north wall of the nave farthest west, c. 1175-1200. Prior to restoration. Watercolour by Jacob Kornerup 1894.*

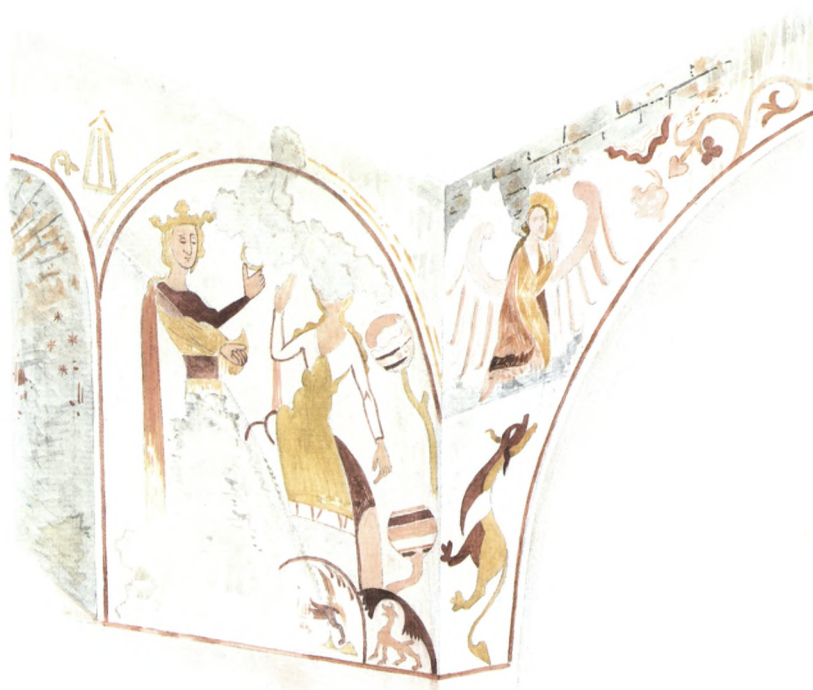
Ugemaleri fra 2^{de} Sæside i Choret.

Fig. 37. Rester af kalkmalerier fra o. 1325-50 i koret (s. 2981). På nordvæggen (til venstre) formentlig en fremstilling af Ydmygheden (humilitas) i skikkelse af en kvinde, der fristes af en konge (superbia?), på østvæggen en tilbedende engel og en drage. Akvarel ved Jacob Kornerup 1894. - *Traces of mural paintings from c. 1325-50 in the chancel. On the north wall (left), probably a representation of Humility in the shape of a woman being tempted by a king perhaps personifying Pride (Superbia?) On the east wall, a worshipping angel and a dragon. Watercolour by Jacob Kornerup 1894.*

I *koret* har der til et ukendt centralmotiv i apsidens halvkuppelvælv hørt malerier på korets østvæg (fig. 37).⁹⁴ Her sås i hver svikkel en engel knælende i bøn mod altret; over buen var der frodige ranker, og under englene (i hvert fald i nord) en spændstig drage som dem i Skibby. Apsisbuen ledsagedes af en spinkel rød linie, der også dannede arkade om vinduer og fremstillinger, ligesom den afgrænsede billedfeltet nedentil. På sydvæggen mente Kornerup at udskille Jesus for Pilatus, på vestvæggen »i hjørnet bag korbuen« Jomfru Maria på en trone. Om motivet på nordvæggen vest for vinduet siges intet, men øst for vinduet fandtes ifølge Kornerup »en konge, der rækker en ring til en

kvinde, der rejser sig fra sit sæde og ligesom afværgende strækker hånden ud« (fig. 37). Måske skal kvinden opfattes som en dydepersonifikation, da snarest ydmygheden (humilitas), som afviser at lade sig friste.⁹⁵ Motivet kantedes i øst af stribede ballontræer, og under sædet var rester af vegetative arkader med drageagtige dyr. I sviklen mellem feltets arkaderamme og nordvinduet viser akvarellen tillige en lille tårnagtig figur.

Teknik, farve, stil. Malerierne har været malet på hvidtekalk med farver, der nu kun kendes gennem akvarellen (fig. 37). Herpå ses alene toner af rødbrunt, gult og lysrødt, det sidste bl.a. som hudfarve. Der ses ingen spor af baggrundsornamentik, et træk, der findes i Kirkerup, men ikke i Skibby. Den høj gotiske, udtryksfulde stil knytter malerierne så nøje til de to dekorationer ved Roskildefjorden, at de må skyldes samme værksted. Antagelsen underbygges af mange detaljer og af det, vi kender af maleriernes program, der synes at falde i tråd med motivkredsen på nordvæggene i Skibby og Kirkerup.⁹⁶

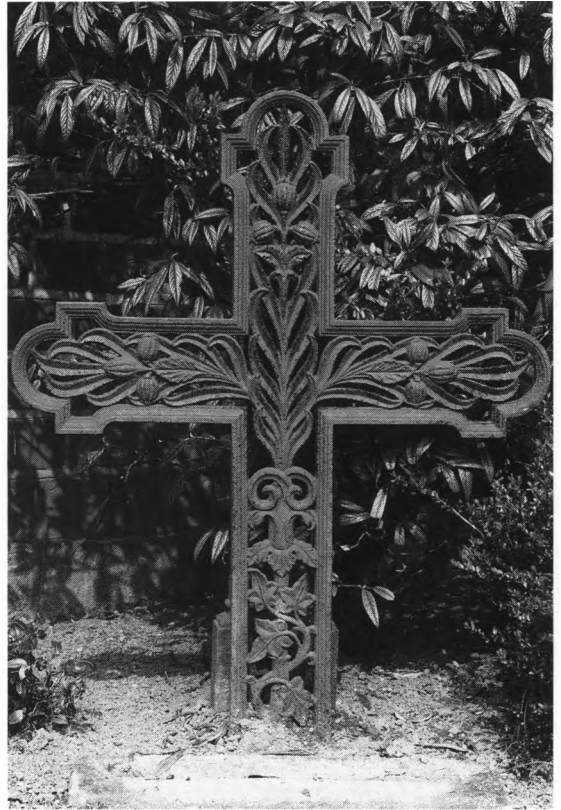
Fig. 63. Støbejernskors fra 1800'ernes anden halvdel (s. 3005). NE fot. 1994. - *Cast iron cross from the second half of the 19th century.*

Støbejernskors (fig. 63), 1800'ernes anden halvdel, højde ca. 120 cm, postament med indskrift gået tabt. Korsenderne er rundbuede med skuldre og korset dekoreret med gennembrudte plantemotiver inden for profileret ramme: For neden efeuranker og valmuekapsler, i korsarmene og på øvre stamme store palmeblade med valmuekapsel for enden. Afbrudt fra lille fodstykke med kvadratisk blanding.¹³⁵ Gravstedet markeres af marmorplade med fordybet, forgyldt versalindskrift: Vandværksbestyrer Oscar

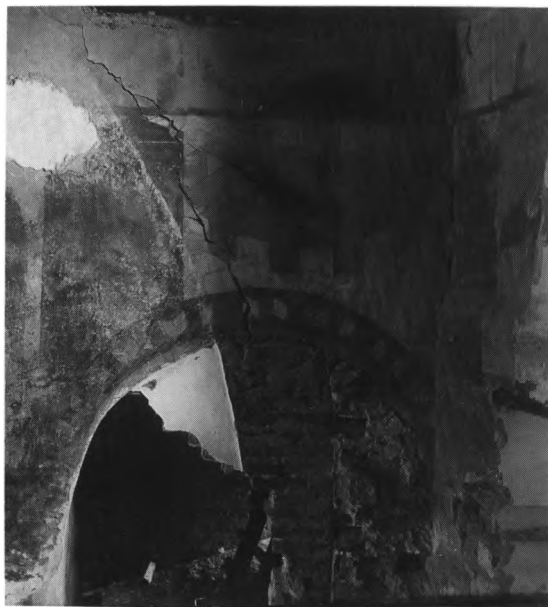
Fig. 65. Skibets nordvesthjørne med nordligste tårnarkade og udsnit af vestvæggens kalkmalede udsmykning efter hvælvets nedrivning (s. 2962, 2969 og 2980; sml. fig. 10b og 36). Otto Conr. Greve fot. 1893. — *North-west corner of the nave with the northern tower arcade and mural paintings on the west-wall after demolition of the vaults (cf. figs. 10b and 36).*
